CASO HISTÓRICO

# CONTROL DE EROSIÓN

PROTECCIÓN DE TALUDES

CITY GATE - CONTUGAS

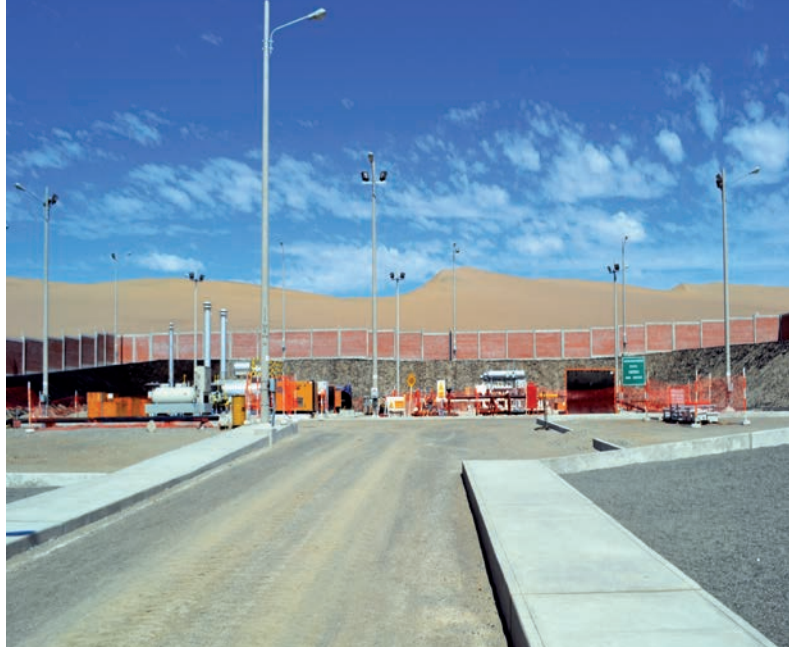
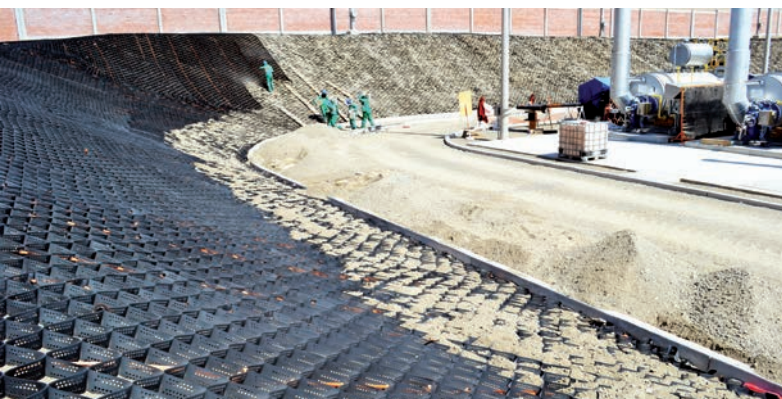
El proyecto de construcción del City Gate de Contugas en Ica se encuentra en una zona de terreno conformada por dunas de arena suelta y muy susceptible a erosión eólica.

El muro perimetral de albañilería de la planta se tenía que construir sobre un talud compuesto por esta arena suelta para evitar grandes movimientos de tierra, por tanto, debido a la naturaleza de este tipo de suelo, era necesario proteger dicho talud para evitar su erosión y evitar la posible socavación de la cimentación del muro perimetral.

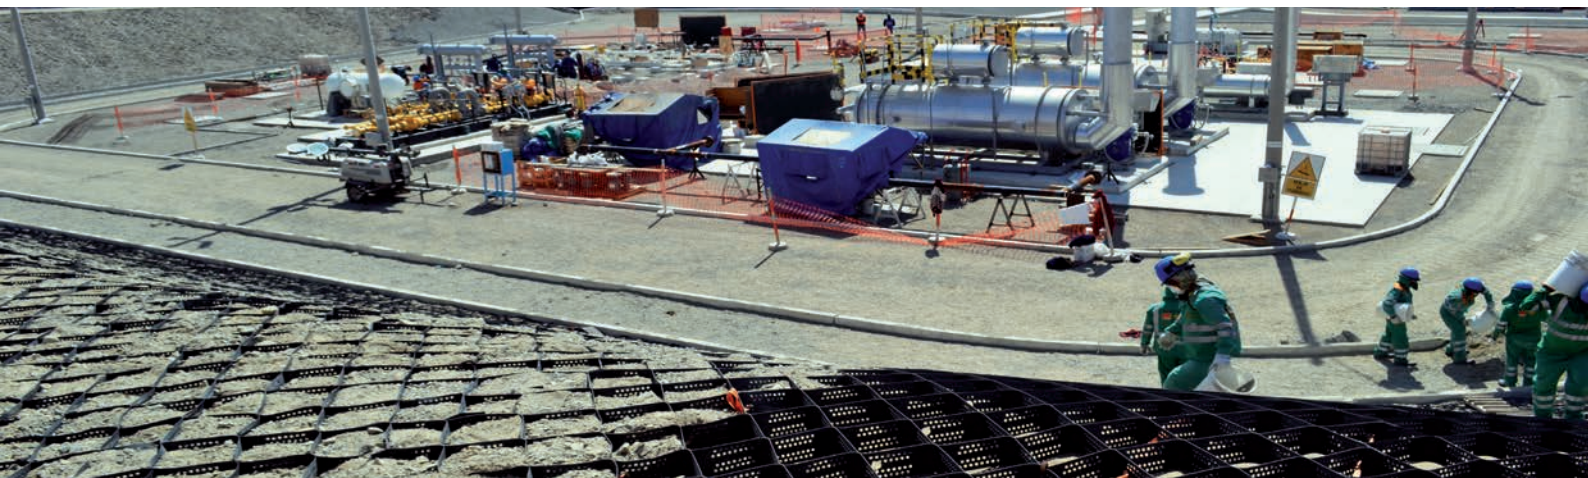
Debido a la dificultad de revegetar el talud por el clima desértico y escasez de agua, además de la dificultad que implicaría su mantenimiento, se optó por geoceldas de HDPE de 4" (10 cm) de peralte rellenas por un material de la zona y un acabado de piedra chancada.
